MÖYKKYSENJOEN MUSEOSILLAN KUNNOSSAPITOSUUNNITELMA

Möykkysenjoen museosillan kunnossapitosuunnitelma

Väyläviraston julkaisuja 5/2020

Möykkysenjoen museosilta (O-2150) sijaitsee Kainuun Ristijärvellä, Hyrynsalmentien (yhdystie 8890) vierellä. Vuonna 1926 valmistunut silta on yksiaukkoinen kiviholvisilta. Museosilta on jäänyt sivuun vanhalle tielinjalle, kun uusi yhdystie ja silta on rakennettu v. 1981. Museosilta jäi pois yleisen liikenteen käytöstä v. 1983.

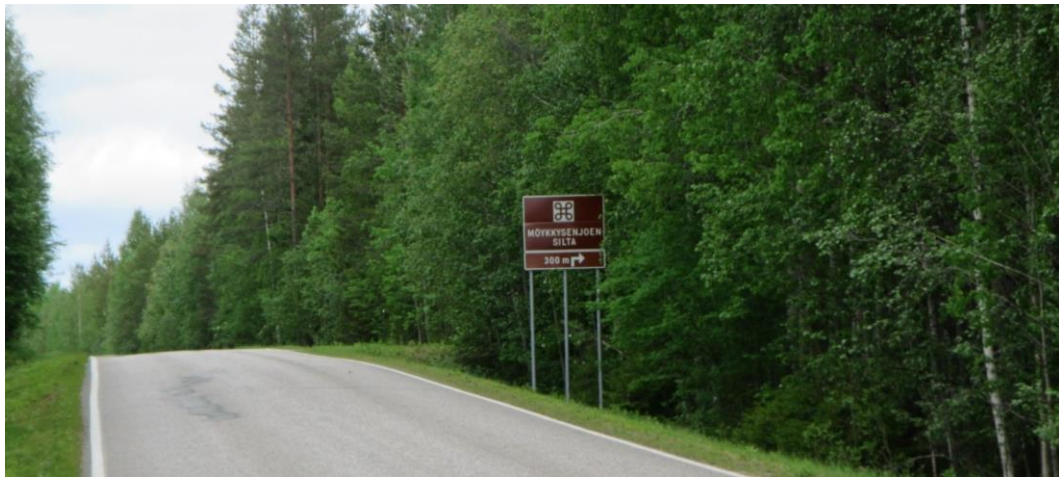
- Museosillalle on asennettu uudet opasteet molempien liittymien kohdalla. Lisäksi 300 metriä ennen siltaa Ristijärven suunnasta tultaessa on uusi opastaulu (kuva 27). Museokohteen esittelytaulu on vanhentunut (kuva 28) ja uudelle taululle katsottiin sopiva paikka tien reunasta, jolloin se on paremmin saavutettavissa.

Kuva 28. Etäisyystaulu, Möykkysenjoen museosilta 300 m. Kuva Laura Soosalu.

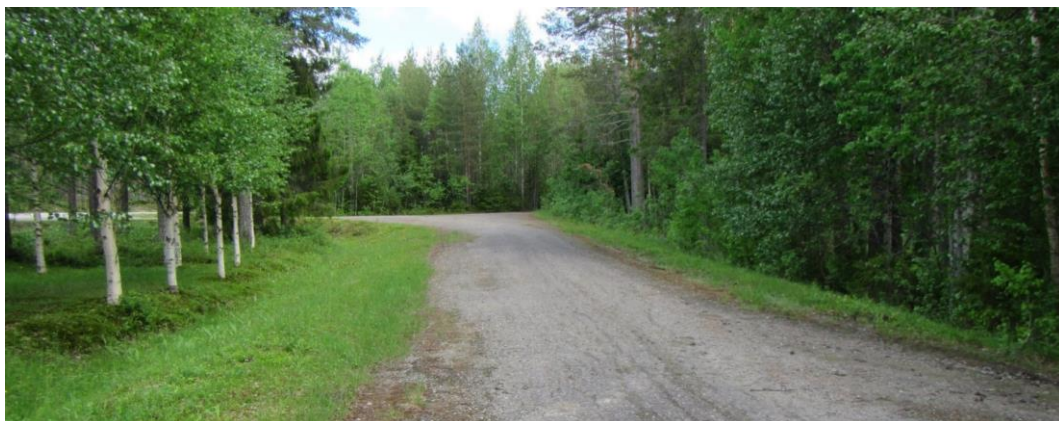
Aluerajauksella on suurta merkitystä kohteen maisemanhoidon tavoitteiden
kannalta (kuva 30). Kohteen museointiajankohtaan verrattuna on mm. sillan lä-
hiympäristön kasvipeitteisyys lisääntynyt (kuva 31). Tavoitteena on hallituin rai-
vaustoimin edistää kohteen näkyvyyttä Hyrynsalmentieltä ja korostaa sillan
merkitystä Möykkysenjoen siltamaiseman keskeisenä elementtinä. Toimenpi-
detavoitteet koskevat koko aluerajausta.

Kuva 31. Näkymä sillalta pohjoiseen. Museokohdetta reunustaa tiheäkaskuinen sekametsä. Kuva Laura Soosalu.

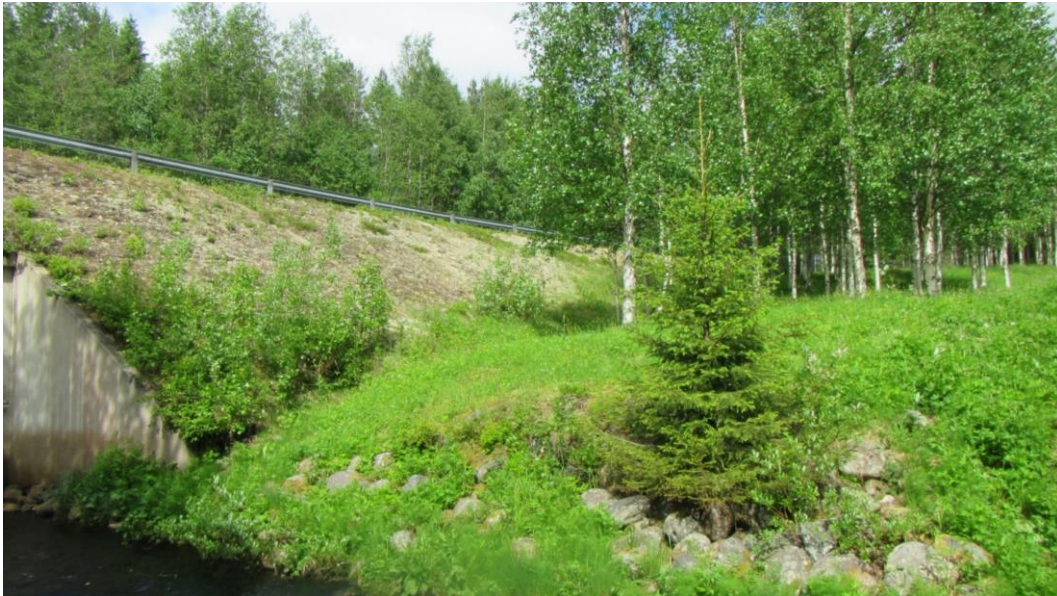
Kuva 36. Näkymä joenpenkalta. Hyrynsalmentien luiska on karua, joten siihen ei todennäköisesti kasva vesakkoa, joka peittäisi näkymiä museosillalle. Siltojen välinen alue on niittymäinen, jossa kasvaa tiheä, nuori koivikko. Yksittäinen kuusi on kasvanut joenpenkalle, ja sen poistoa voi harkita myöhemmin. Kuva Laura Soosalu.

Niitto ja nurmetusten hoito vanhan tiepohjan reunoilla, kuvionumero 4, ja metsäkuvioiden välissä olevalla, siltaan rajautuvalla niityllä ja luiskissa, kuvionumero 3, toteutetaan hoitoluokan E2 vaatimusten mukaisesti ja 2 kertaa kasvukaudessa aikavälillä 1.7.- 31.8. (kuva 36 ja kuva 37). Sillan ja liikennemerkkien tyvet siistitään viimeisen niittokerran yhteydessä viimeistään viikon kuluessa niitosta.

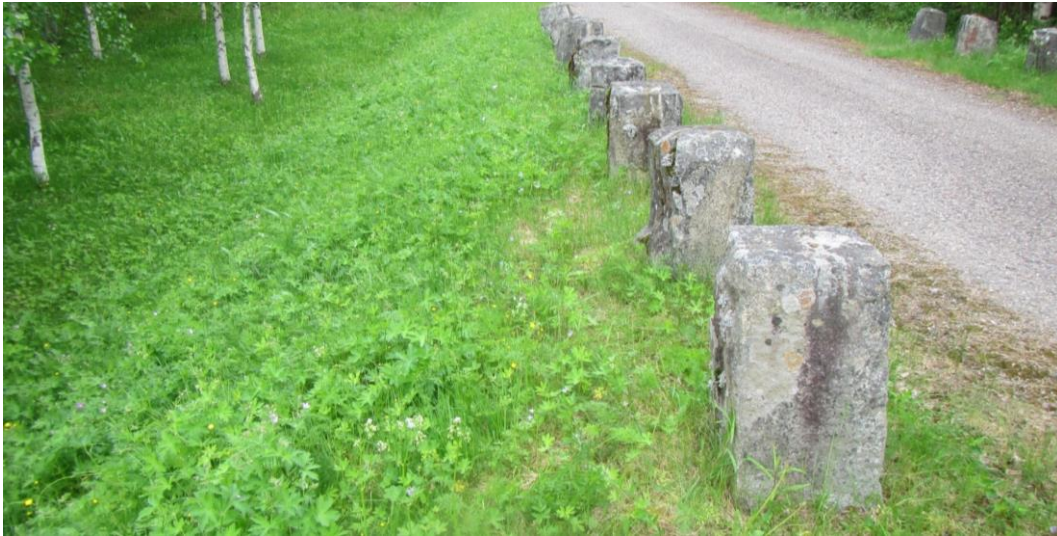
Kuva 37. *Mm. metsäkurjenpolvea (Geranium sylvaticum) kasvava niittymäinen alue vanhan ja uuden tielinjan välissä, kuva kesäkuun alussa 2019. Metsäkurjenpolven kaunis kukinta ajoittuu kesä-heinäkuulle.*
Kuva Laura Soosalu
